## ***Restauración de la talla de Jesús en la columna de la Cofradía de la Santísima Veracruz en la Iglesia de la Santísima Trinidad (Villanueva de los Infantes)***

ANA ISABEL SANTOS FERNÁNDEZ  
*Restauradora-Licenciada en Bellas Artes*

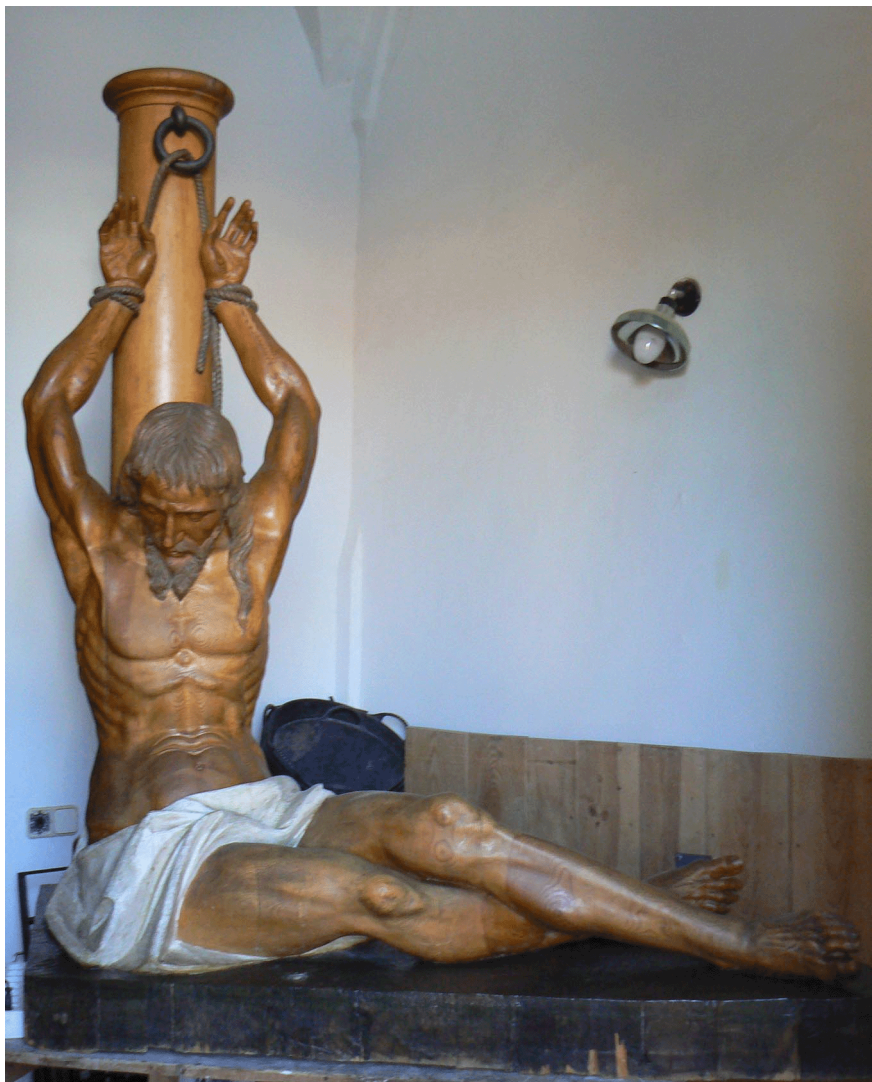
**Fig. 1:** Estado previo a la restauración.

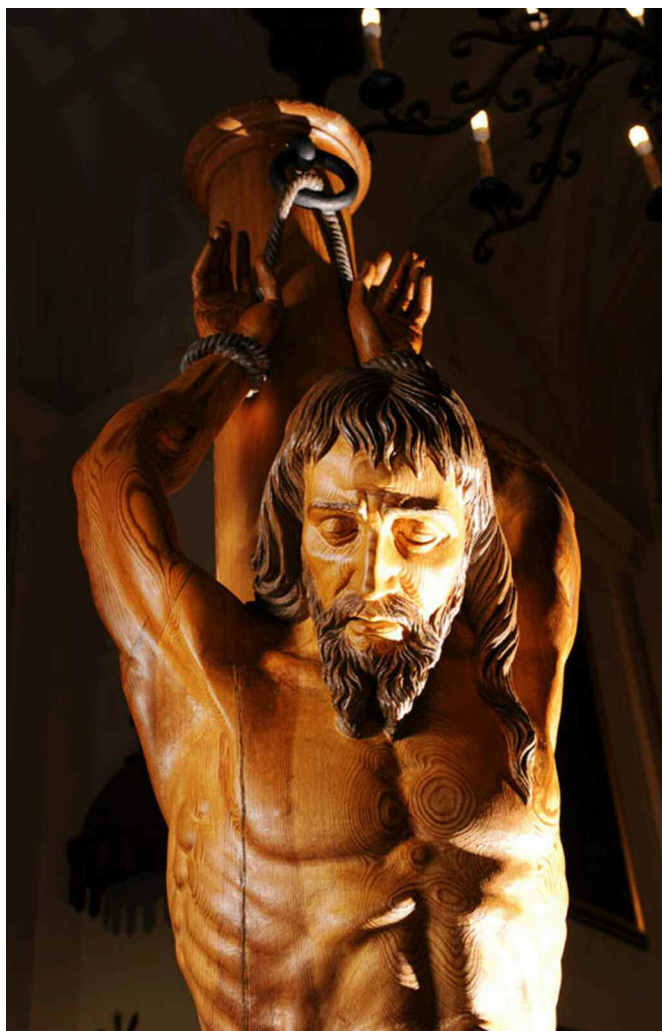
**Fig. 2:** Torso de la escultura tras el proceso de restauración.

El tamaño de la grieta que presentaba en el lado derecho del pecho de Jesús, ocasionada por la separación de piezas requiso otro tratamiento más específico: Introducción de una cuña de madera, siempre más blanda y curada, con acetato de polivinilo. La cuña se dividió en diversos trozos para una mejor imitación de la forma original, se modeló con la gubia, y se reintegró cromáticamente con colorante especial (tono pino) para maderas.

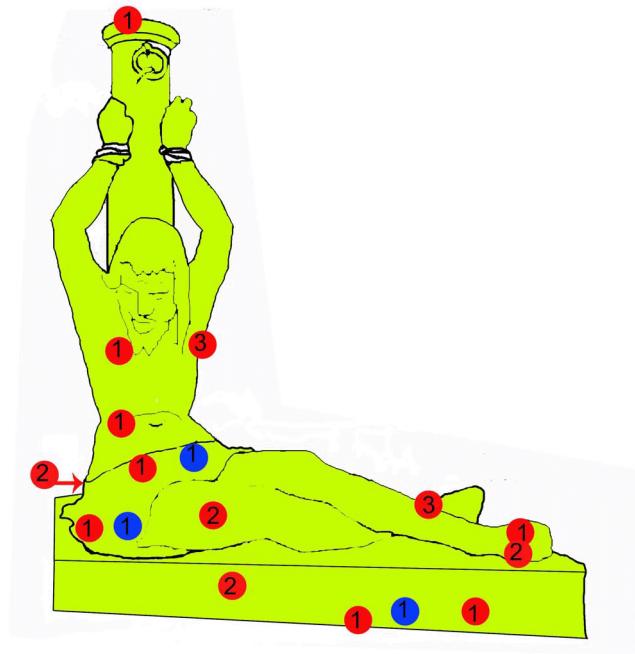
| SOPORTE | POLICROMÍA |
|---|---|
| <ul style="list-style-type: none"> <li>1 Grietas / Fisuras</li> <li>2 Separación de piezas</li> <li>3 Quemaduras</li> </ul> | <ul style="list-style-type: none"> <li>1 Lagunas</li> </ul> |

**Fig. 3:** Gráfico del estado de conservación previo a la intervención.

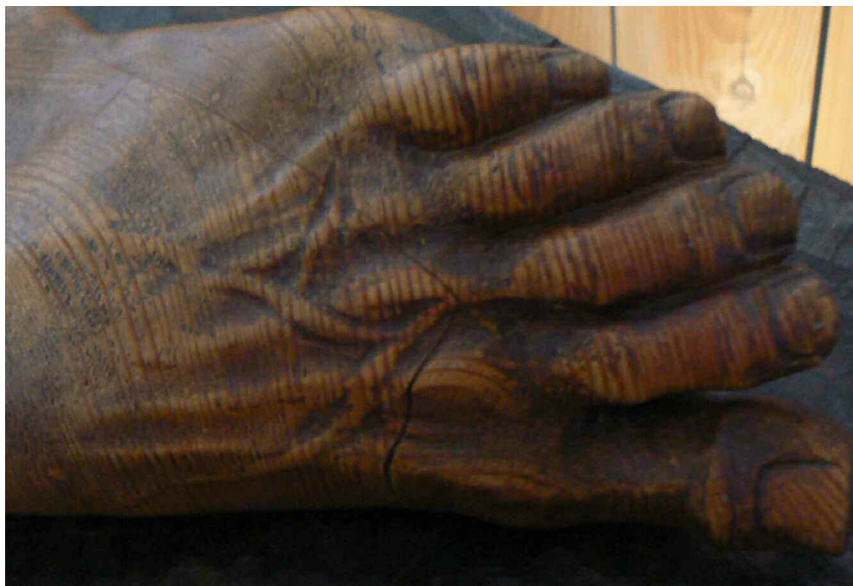
depósitos de suciedad, sobre todo en las fisuras, debido al continuo roce de la mano de los fieles sobre las piernas de la imagen, acción que además es un fuerte factor de erosión de la madera; y por otro lado, las intervenciones previas erróneamente realizadas, sea por el uso de materiales inadecuados, como la cera, que por su inestabilidad ante cambios térmicos, emblandece adhiriendo más fuertemente todas las partículas de polvo y suciedad a la superficie, sea por la realización de dichas intervenciones sobre otras anteriores igualmente desfavorables, sin realizar una limpieza previa, provocando que las capas de suciedad cada vez sean más fuertes y resistentes.

**Fig. 4:** Depósitos de suciedad en los pliegues y fisuras del pie.

– Limpieza superficial de la madera (residuos de cera, barniz, depósitos de polvo y suciedad...). El test de solubilidad determinó el producto más idóneo: el agua destilada se descartó por su ineffectividad. El agua destilada con tensoactivo de pH neutro fue también descartada porque secaba demasiado la madera. Finalmente se utilizó una solución al 20% de *White Spirit* en agua destilada, y unas gotas de aceite de linaza para evitar que la madera se secara excesivamente.

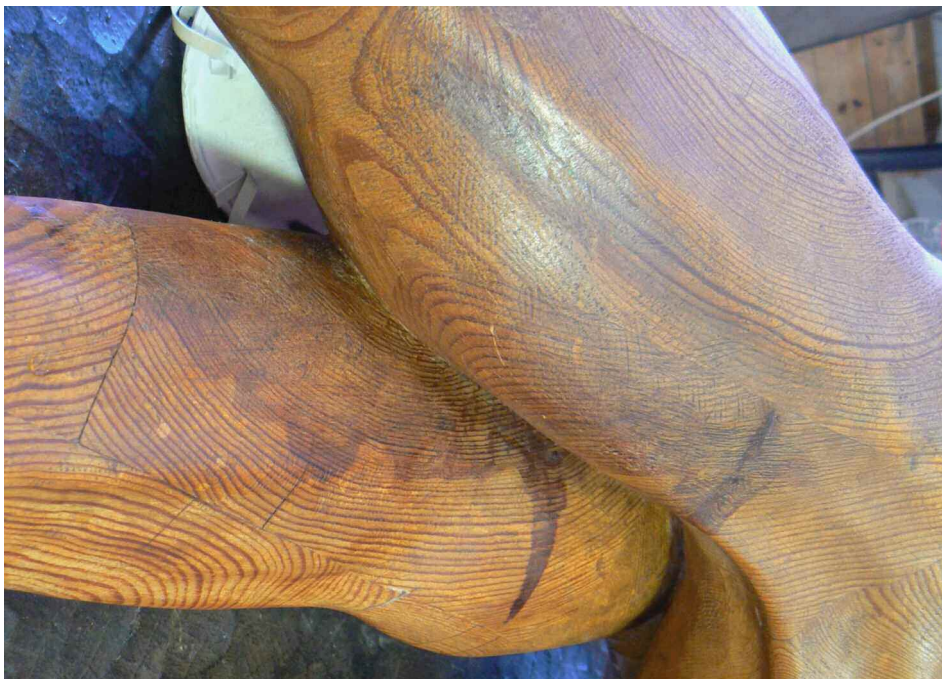
Finalmente, otra de las causas de alteración y degradación de la obra se atribuye a las malas e inestables condiciones ambientales a las que ha estado expuesta, que no podemos decir que causara una alteración determinada, pero sí acrecentara las causadas por otros agentes degradantes, tales como la humedad, cuyos cambios alteran el volumen de la madera, dilatación y contracción que provoca tensiones entre las diferentes piezas de la escultura, contribuyendo a su separación y agrietamiento; o la continua presencia cercana de velas encendidas, ocasionando la quemadura de determinadas zonas de la madera.

**Fig. 5:** Quemaduras en la zona inferior de las piernas.

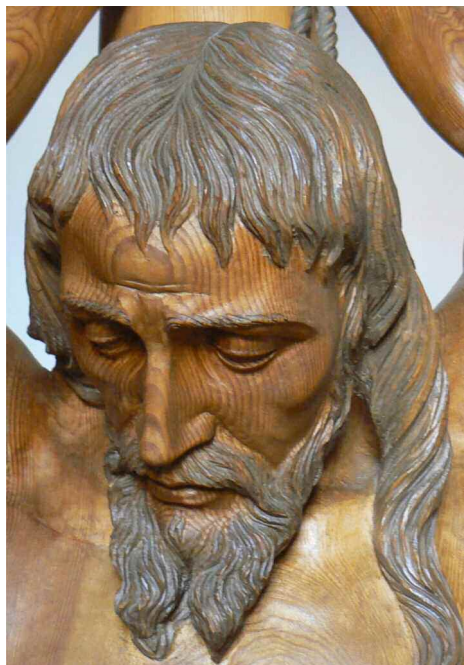
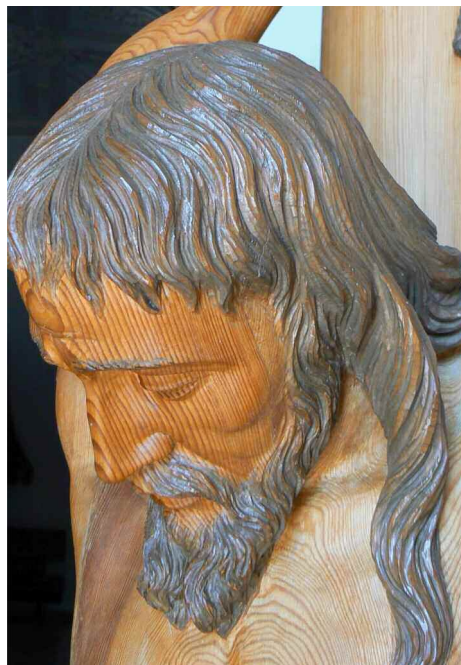
**Figs. 6 y 7:** Estado del rostro antes (izquierda) y después (derecha) del tratamiento de limpieza.

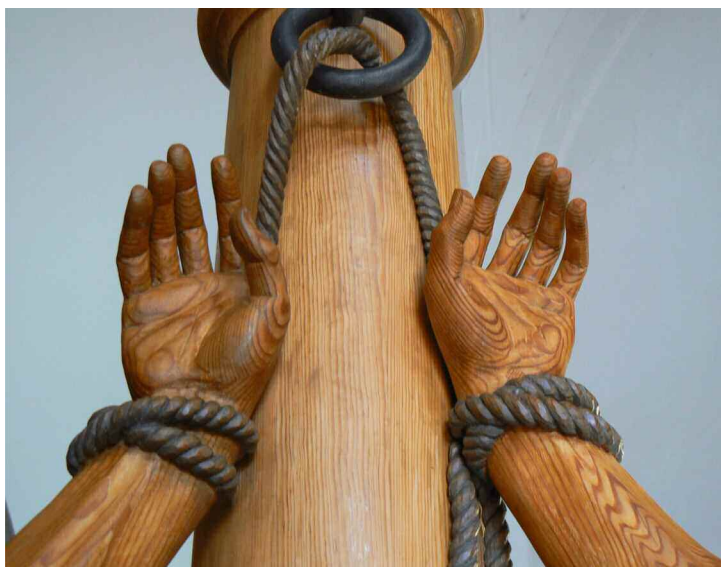
**Fig. 8:** Contraste entre las manos durante el tratamiento de limpieza: izquierda sucia y derecha limpia.

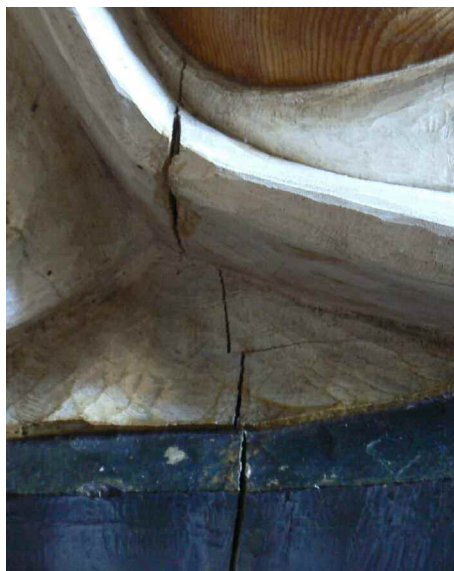
No obstante el estado estructural también se veía afectado por la separación de piezas, debido a desplazamientos en malas condiciones de transporte y cambios de ubicación sin debidas precauciones, que en algunos casos ya habían sufrido un desplazamiento total respecto a su ubicación original y que, a la larga, provocarían el desprendimiento de las mismas.

**Fig. 9:** Separación de piezas en la zona del paño de pureza.

Secada totalmente la pieza tras el tratamiento de limpieza, se realizó el encolado de las piezas separadas de la base de la columna, y la estucatura y desestucatura de grietas y fisuras de la madera. En un primer momento se utilizó serrín tamizado y coloreado, material que al secar no se lograba integrar totalmente con el original, por lo que se retiró y se sustituyó por *Promade* (masilla especial para maderas), obteniendo un aspecto integrado.

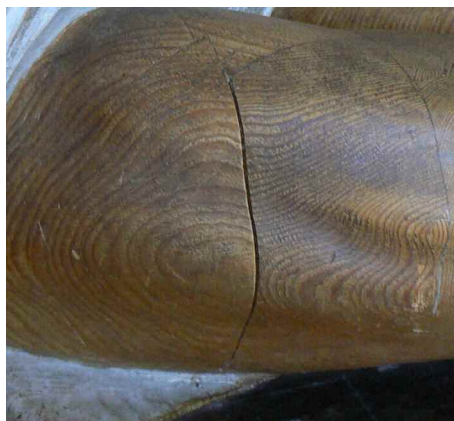
**Fig. 10:** Separación de piezas en el muslo.

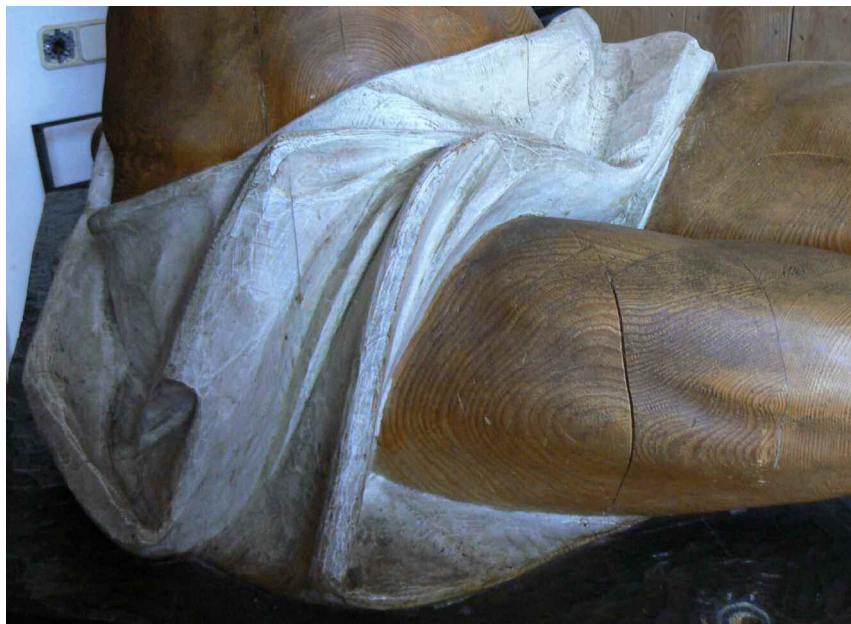
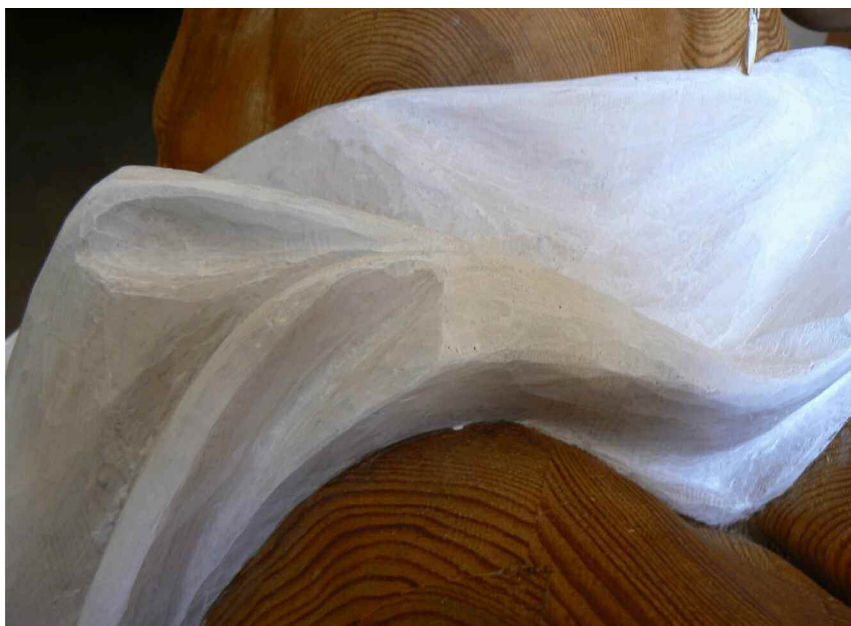
La capa pictórica presentaba lagunas en la zona del paño, así como su color blanco alterado, en un tono verdoso, debido a la misma suciedad y cera degradantes.

**Figs. 11 y 12:** Estado del paño de pureza previo a la intervención (superior) y tras los tratamientos de limpieza y reintegración cromática (inferior).

– Limpieza superficial del paño de pureza con *White Spirit*. El previo test de solubilidad con agua destilada desechó este producto debido a que levantaba la capa pictórica al tratarse de una técnica al agua.

La reintegración cromática del paño de pureza se realiza con pigmento acrílico blanco, ya que tras una primera prueba con acuarela, se determinó que es un material demasiado transparente para un soporte de madera, así como poco resistente. El criterio de reintegración en cualquier caso ha sido la tinta neutra.

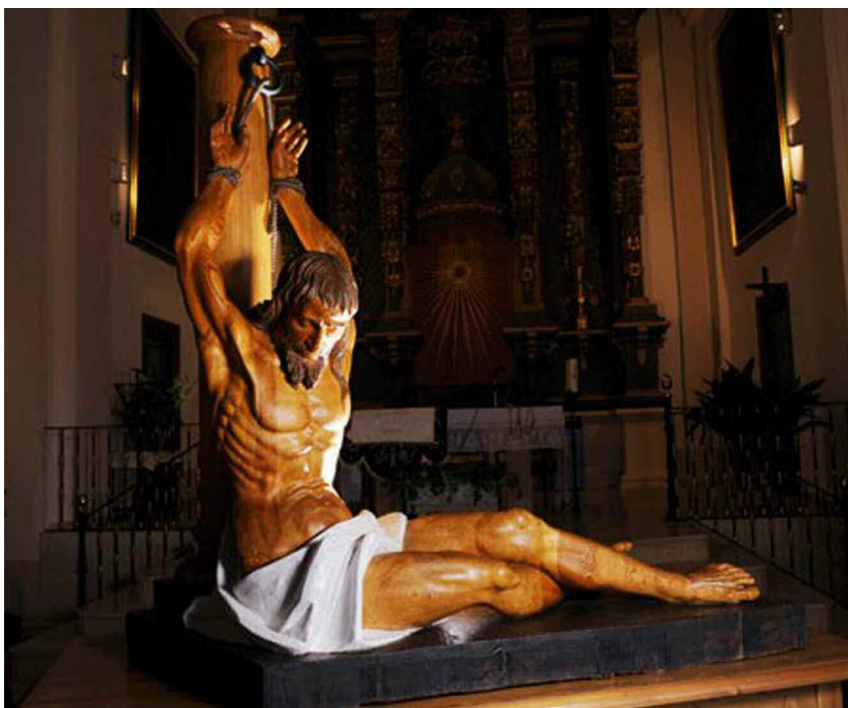
**Figs. 11 y 12:** Aspecto final de la obra. Interior de la Iglesia de la Santísima Trinidad (ubicación actual).

Finalmente se aplicó la capa estética/protectora con barniz alcídico mate y transparente, para todo tipo de madera natural y/o teñida.
